### Descrizione del progetto originario

## Dati generali dell'intervento

## Condizioni generali di conservazione prima del restauro

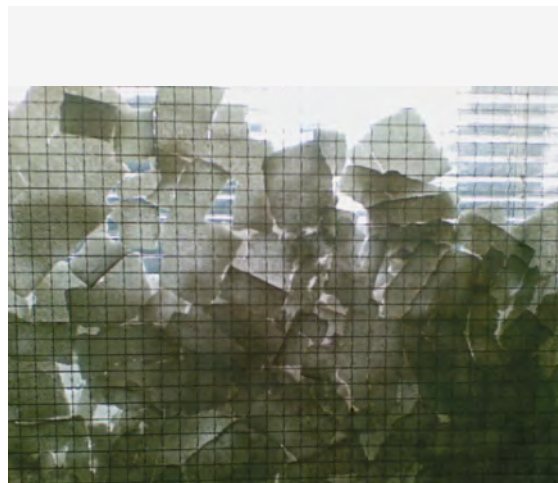
| | | 3. Facciata d'ingresso a sud-est prima dei lavori, 2010 (Per gentile concessione della Fondazione Aldo Pio Favini e Anna Gatta - Fotografie di Marco Introini) |

Prima dell'intervento l'edificio presentava uno stato di conservazione critico, dovuto soprattutto al forte degrado dell'involucro traslucido e all'inadeguatezza della soluzione sostitutiva del 1979. Il rivestimento risultava alterato e non più idoneo a garantire comfort e fruibilità. Il calcestruzzo a vista interno appariva annerito, mentre la copertura precompressa era in buone condizioni generali, con limitati affioramenti dei ferri nelle travi principali.

Forte degrado dell'involucro perimetrale, sostituito nel 1979 rispetto alla configurazione originaria. Calcestruzzo interno annerito e degrado del rivestimento.

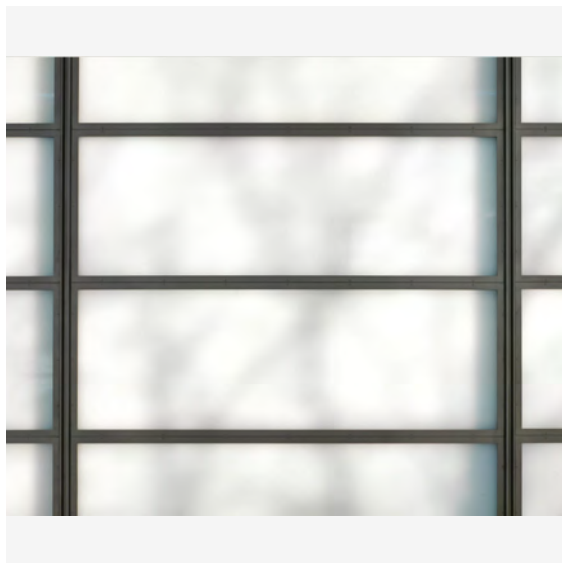
| | | 3. Dettaglio del nuovo involucro (Per gentile concessione della Fondazione Aldo Pio Favini e Anna Gatta - Fotografie di Marco Introini) |

rimozione degli elementi di facciata, dei pannelli vetrati, delle intelaiature e dei montanti metallici strutturali; realizzazione di nuovo sistema di facciata in acciaio montato a secco, con triplo vetro serigrafato, basso emissivo e a controllo solare

Il sistema di facciata esistente è stato rimosso e sostituito con una nuova struttura in carpenteria metallica assemblata a secco, con montanti a tutta altezza e fissaggi meccanici. I pannelli vetrati sono realizzati con triplo vetro serigrafato, basso emissivo e a controllo solare, studiato per riprodurre l'effetto opalescente originario e migliorare trasmittanza, controllo della radiazione solare e comfort interno. Il fattore solare del nuovo pacchetto è prossimo al 10%. Sulla copertura piana sono stati rimossi gli strati esistenti e realizzati nuovo strato separatore, massetto per pendenze in cemento cellulare, isolamento termico, impermeabilizzazione e lattonerie.
