**Regione** USA  
**Provincia** Connecticut  
**Comune** New Canaan  
**Indirizzo** 798-856 Ponus Ridge Road

**progettazione** 1945-1947  
**realizzazione** 1948-1949  
**progettisti** Johnson, Philip  
 Richard Kelly (progettazione illuminotecnica), James Fanning (progettazione paesaggistica)

## Dati generali dell'intervento

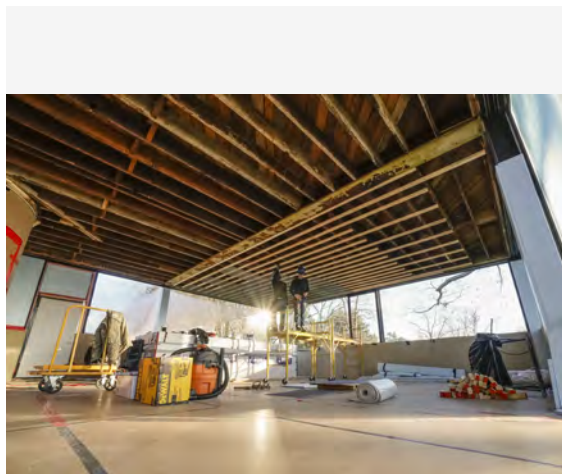
Nel 2015 il soffitto intonacato, esteso per circa 167,2 m², presentava un marcato cedimento, dovuto a fissaggi inadeguati e alla scarsa qualità del sistema di supporto originario. Il distacco dagli elementi di copertura interessava metà della superficie e impediva l'apertura di due delle quattro porte vetrate. Lo strato superficiale dell'intonaco conteneva inoltre amianto. Nel 2019 due grandi pannelli di vetro si sono fessurati per sollecitazioni termiche legate alle differenze di temperatura e alla rigidità del telaio, con rischi per la sicurezza e conseguenze estetiche.

| 1 | 2 | 1. Posa parziale del supporto metallico e della rete del controsoffitto, 2017 (Per gentile concessione di The Glass House – Fotografia di Michael Biondo, CC0) |

Il recente intervento sulla Glass House si è articolato in più fasi, con l'obiettivo di ripristinare l'integrità strutturale, migliorare la sicurezza dei visitatori e rimuovere in sicurezza i materiali contenenti amianto, nel rispetto del progetto originario. La prima fase ha riguardato la sostituzione completa del controsoffitto interno, esteso per circa 167 m². Uno studio strutturale del 2015 ne aveva rilevato un marcato cedimento e il distacco dall'orditura lignea della copertura, che impedivano l'apertura di due delle quattro porte vetrate principali. Avviati nel dicembre 2017, i lavori hanno comportato la rimozione controllata e la bonifica del sistema originario in intonaco a tre strati, contenente amianto. Il controsoffitto è stato ricostruito applicando un nuovo intonaco a tre strati su rete metallica, fissata mediante ancoraggi dimensionati per sostenerne il peso. L'operazione ha restituito funzionalità e sicurezza all'edificio, contribuendo alla sua conservazione. La seconda fase si è concentrata sull'involucro vetrato. Nel 2019 il National Trust ha sostituito due lastre di 5,38 x 2,39 m, fessurate per effetto delle sollecitazioni termiche. I pannelli, installati durante precedenti interventi e costituiti da vetro float dello spessore di 9,5 mm, sono stati rimpiazzati con vetro stratificato di sicurezza da 14,3 mm, dotato di un intercalare in polivinilbutirale (PVB). In collaborazione con il produttore Agnora, le nuove unità sono state dimensionate per soddisfare gli standard ANSI e resistere a carichi di vento senza sovraccaricare i profili portanti originari in acciaio. Per contrastare la corrosione degli elementi metallici e l'opacizzazione del vetro provocata dall'umidità, sono stati introdotti fori di drenaggio nelle sedi di alloggiamento delle lastre e impiegati nastri di tenuta per il loro fissaggio e sigillanti siliconici ad alte prestazioni. I fermavetri sono stati smontati e i telai puliti, preparati e riverniciati, per ottenere una finitura uniforme. La posa ha richiesto una gru per sollevare le grandi lastre al di sopra della casa, evidenziando la complessità logistica del cantiere. Il lavoro, diretto da Ashley Wilson con il supporto di consulenti quali EverGreene e Silman, ha privilegiato un approccio conservativo pragmatico, concepito anche come riferimento tecnico per futuri interventi sul patrimonio moderno di metà Novecento. Integrando vetri di sicurezza e fissaggi più affidabili nella struttura esistente, il progetto ha affrontato cedimenti e fenomeni di degrado di lunga durata, rendendo la Glass House più sicura e allungandone la vita utile senza introdurre alterazioni percepibili rispetto alla configurazione concepita da Johnson nel 1949. L'intervento mostra come le tecnologie contemporanee possano affrontare criticità legate alle sollecitazioni termiche e alla rigidità strutturale, contribuendo alla conservazione a lungo termine dell'edificio e alla continuità del suo uso come museo aperto al pubblico.

sostituzione completa del controsoffitto con un sistema a tre strati di intonaco, dopo la bonifica dell'amianto.

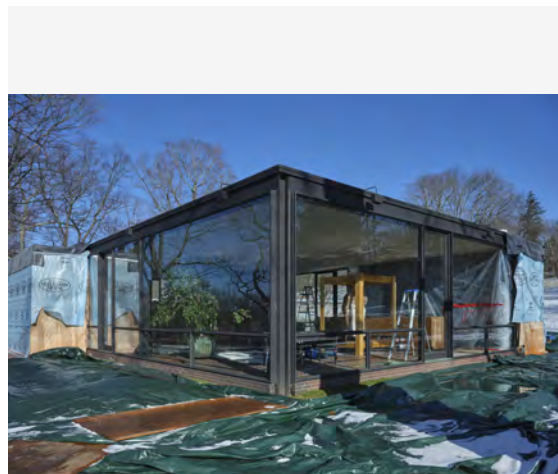
L'edificio è sottoposto a sollecitazioni ambientali a causa dell'involucro vetrato al 90%. Le grandi lastre sono soggette a stress termici dovuti alle forti escursioni di temperatura del clima del Connecticut. Inoltre, la rigidità del telaio in acciaio e gli urti accidentali di animali contro le superfici vetrate hanno portato a rotture ricorrenti.

| 3 | 4 | 2. Installazione delle protezioni esterne in corrispondenza delle vetrate fessurate, 2019 (Per gentile concessione di The Glass House – Fotografia di Michael Biondo, CC0) |

Sostituzione di due lastre fessurate con vetro stratificato di sicurezza dello spessore di 14,3 mm e strato intermedio in PVB, conforme agli standard ANSI; sigillanti siliconici, nastro per vetrate e drenaggi per contrastare la corrosione; telai e fermavetri smontati, puliti e ridipinti; nuovi sigillanti, nastri e drenaggi nelle sedi dei profili.

Il vetro dello spessore di 9,5 mm è stato sostituito con lastre stratificate di sicurezza da 14,3 mm con uno strato intermedio in PVB. Sono stati impiegati sigillanti siliconici e nastri di tenuta ad alte prestazioni e realizzati fori di drenaggio nelle sedi di alloggiamento delle lastre, per contrastare la corrosione e l'opacizzazione del vetro. Il sistema di fissaggio del controsoffitto è stato adeguato, ripristinando la piena operatività delle porte. L'intero telaio in acciaio del 1949 è stato pulito e riverniciato con una finitura nera uniforme, migliorandone la durabilità nel rispetto dei caratteri originali.
