**Regione** Piemonte  
**Provincia** Torino  
**Comune** Banchette  
**Indirizzo** Via Pistoni, 36

**progettazione** 1959-1959  
**realizzazione** 1961  
**progettisti** Tarpino, Emilio Aventino

Villa Rossi a restauro ultimato (Paolo Mazzo)

**progettista/i** Giacopelli, Enrico (GStudio) con M. Falletti e C. De Paoli

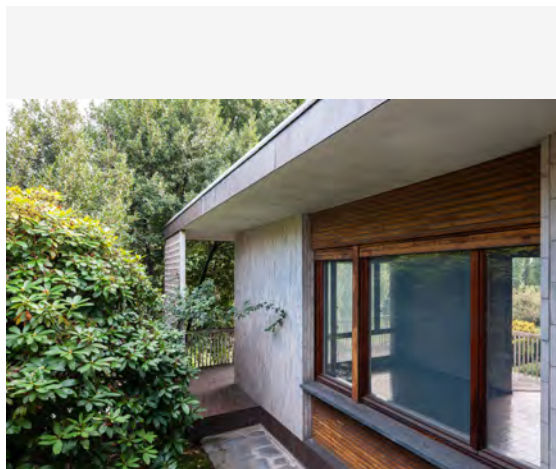
4

4. Il doppio serramento esterno con sistema Wagner (Studio Giacopelli Architetti)

restauro dei serramenti lignei sistema Wagner; sostituzione dei vetri semplici con vetri basso emissivi; doppio telaio avvitato; isolamento dei cassonetti degli avvolgibili

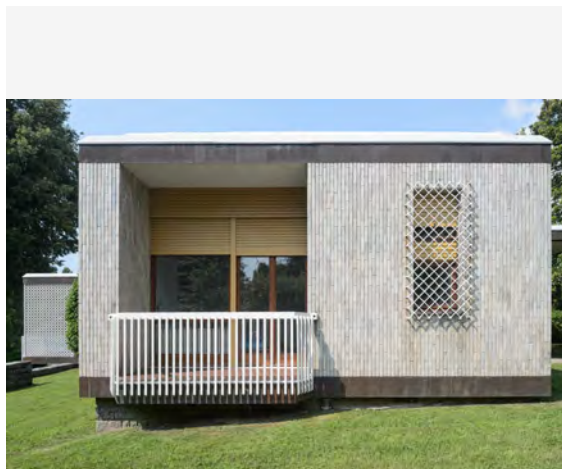
1

1. Fronte laterale dopo il restauro (Paolo Mazzo)

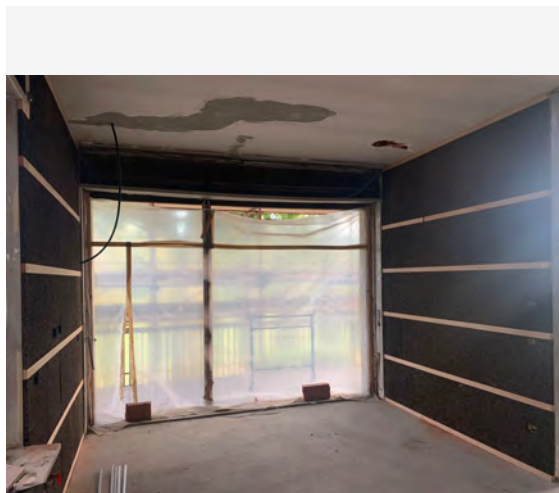
2. Cappotto interno in pannelli di sughero (Studio Giacopelli Architetti)

insufflaggio di fiocchi di sughero (sp. variabile); correzione ponti termici con pannelli di sughero (sp. 2 cm); rivestimento interno dei sottofinestra con pannelli in aerogel (sp. 1 cm), restauro rivestimenti esterni in gres

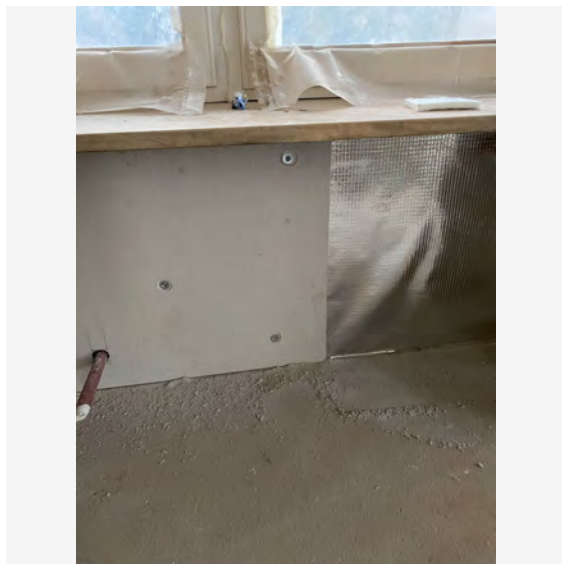
3

3. Coibentazione del parapetto sottofinestra (Studio Giacopelli Architetti)

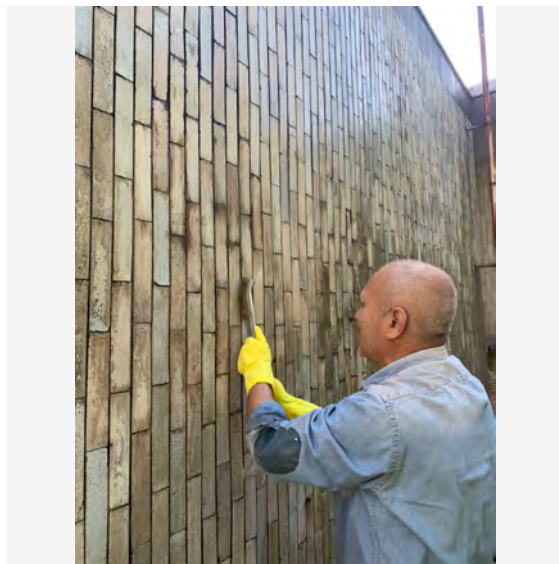
4

4. Intervento di pulitura del rivestimento ceramico (Studio Giacopelli Architetti)

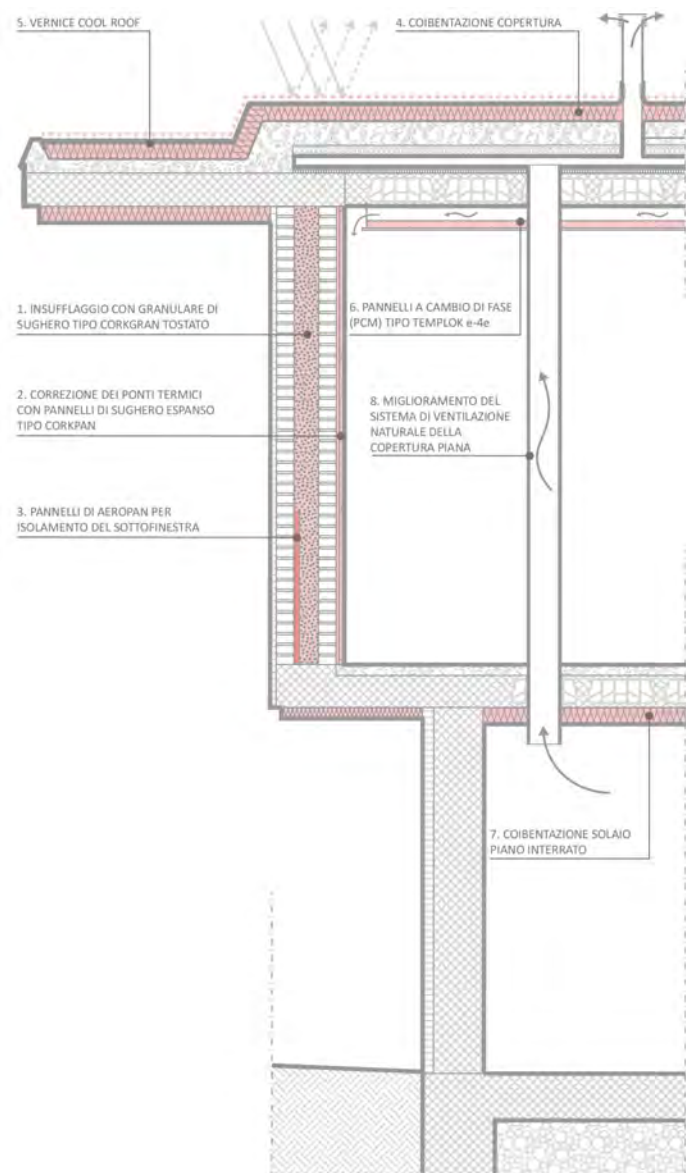
Sezione con indicazione dei nuovi componenti isolanti e del sistema di ventilazione naturale (in Giacomelli 2024, p. 35)

pannelli in PCM (intradosso); miglioramento intercapedine ventilata; pannello isolante in poliuretano/PIR tipo Stiferite Class B, sp. 10 cm, vernice cool roof (estradosso)
