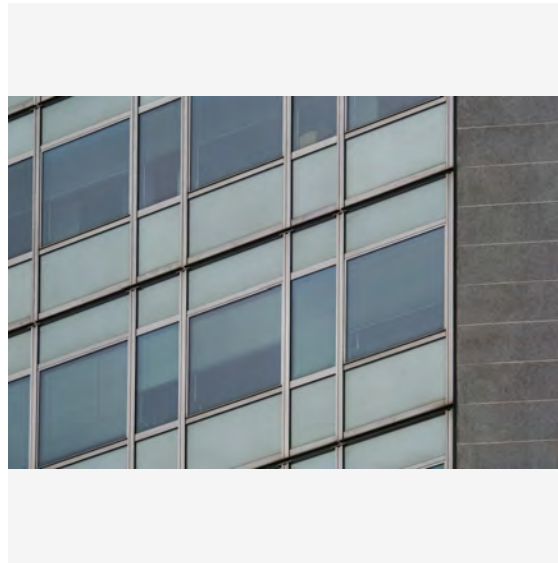
2

ossidazione diffusa e disomogenea dei telai in alluminio e scarsa tenuta all'aria e all'acqua; distacco di porzioni di rivestimento a mosaico; mancanza della facciata continua in corrispondenza dei piani 26 e 27 per l'impatto del velivolo

1. Dettaglio del coronamento del grattacielo (Marta Casanova)  
 2. I serramenti con telaio in alluminio originale e il rivestimento in tessere di mosaico (Marta Casanova)  
 3. Il fianco del grattacielo (Marta Casanova)

riadesione tramite iniezioni di resine epossidiche a bassa viscosità delle tessere; pulitura di tutte le superfici a mosaico; reintegrazione puntuale delle lacune con elementi copia degli originali

smontaggio dei serramenti; i telai in alluminio sono stati puliti, spazzolati, lucidati e rianodizzati; fori anti-ristagno; sostituzione di guarnizioni e vetri con nuovi vetrocamera; reintegrazione telai perduti o gravemente danneggiati con profili nuovi estrusi da matrici ricavate da quelli esistenti; ecc.

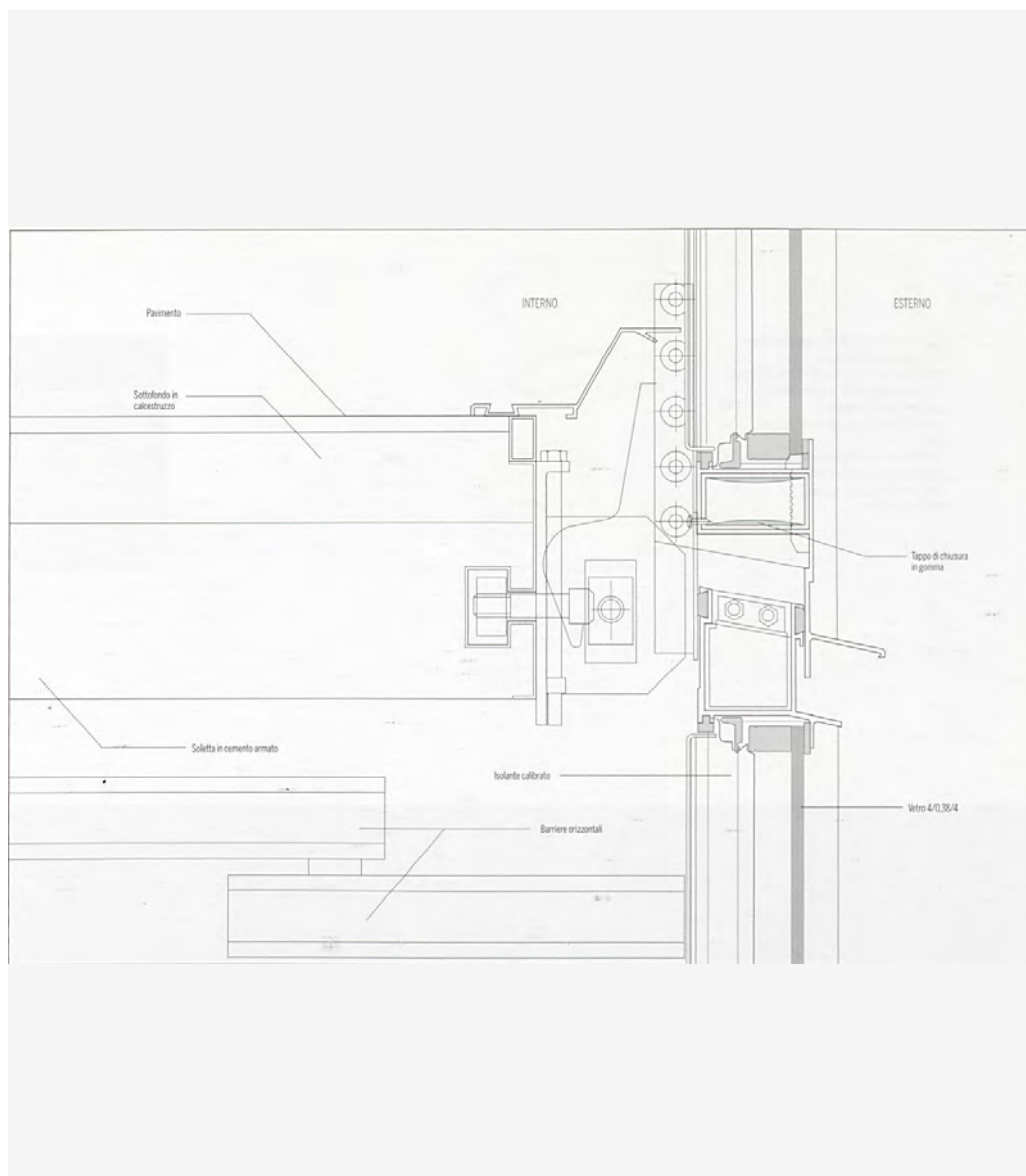
Particolare del nodo tipico della facciata continua (in Casabella n. 733/2005, p. 83)

Superfici vetrate: quelle perdute o irrimediabilmente danneggiate sono state sostituite con nuovi telai in alluminio, su matrici estruse ricavate da profili esistenti; I telai originari sono stati smontati, puliti, ripiombati e rianodizzati, infine rimontati. È stata sostituita la totalità dei vetri, con nuovi vetrificati stratificati bassoemissivi e guarnizioni in gomma siliconica. Rivestimento ceramico: riadesione di porzioni in fase di distacco, tramite iniezioni di resine epossidiche bi-componente a bassa viscosità; reintegrazione di lacune, utilizzando tesserine analoghe a quelle in opera, appositamente prodotte.
