La testata ovest e la loggia dell'edificio A (in Casabella n. 793/2010, p. 58)

## Localizzazione

**progettazione** 1956-1961  
**realizzazione** 1963-1968  
**progettisti** Daneri, Luigi Carlo  
 Fuselli, Eugenio

## Descrizione del progetto originario

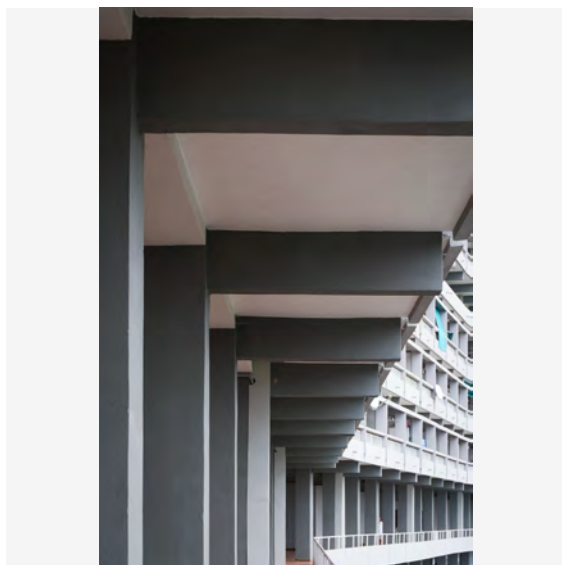
| 1 | 2 | 1. La coibentazione dell'intradosso del porticato del piano pilotis inferiore si arresta in corrispondenza dei pilastri, passaggio in precedenza evidenziato a livello cromatico (Marta Casanova) |

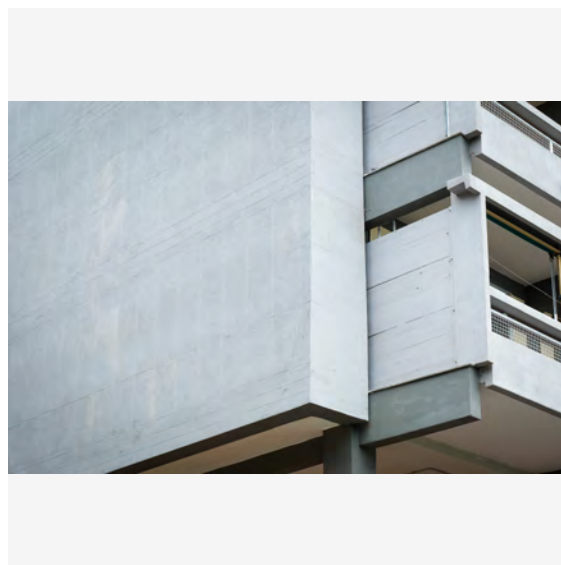
| 3 | 4 | 2. Dettaglio della testata ovest, con il reticolo inciso a ripresa della precedente finitura. Le spalle dei balconi non sono state oggetto di intervento (Marta Casanova) |

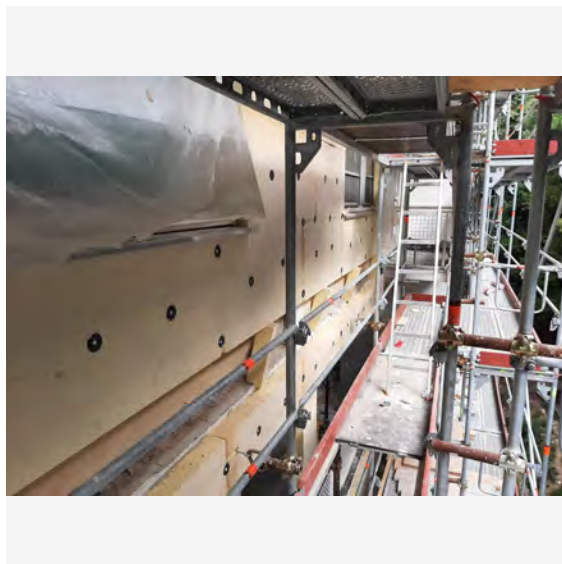
| | | 3. Posa in opera dei pannelli in poliuretano espanso sul prospetto a monte (Andrea Baudo - BRC) |

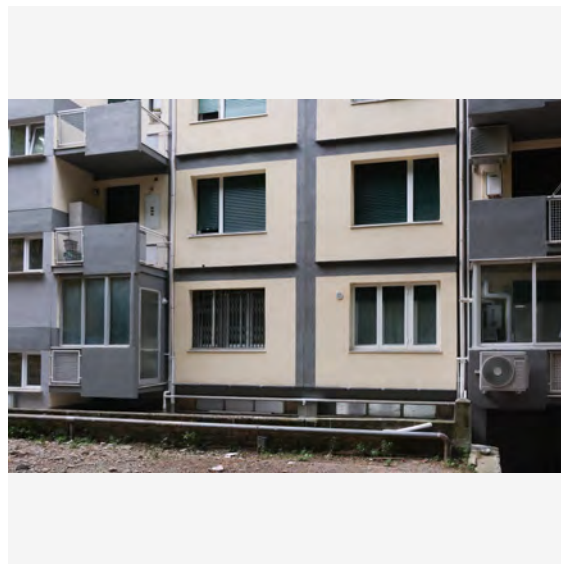
| | | 4. Il fronte a monte dopo l'intervento, con la ripresa a livello cromatico dell'orditura di travi e pilastri (ora nascosta dal cappotto termico) (Marta Casanova) |
