Ampliamento delle Officine ICO, il fronte nord e l'angolo su via Monte Navale (Associazione Archivio Storico Olivetti, Ivrea)

## Dati generali del progetto

## Dati generali dell'intervento

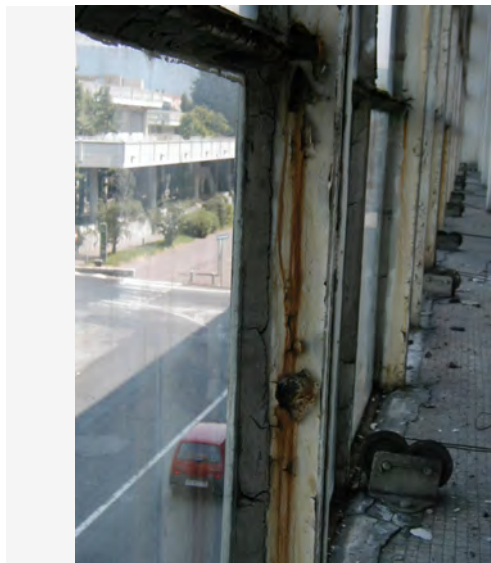
| | | 4. Lo stato del meccanismo di apertura della doppia pelle (Studio Giacomelli Architetti) |

Nelle porzioni a doppia pelle, la superficie esterna è stata restaurata smontando e ricollocando i telai in ferro, con modifiche per limitare la condensa e assorbire le dilatazioni. Il sistema di apertura a ghigliottina è stato ripristinato e motorizzato; i vetri sono stati sostituiti con elementi float stratificati 4+4. La pelle interna è stata ricostruita con telai in alluminio a taglio termico e vetri camera stratificati, antisfondamento e basso emissivi. Nelle parti opache sono stati restaurati il mosaico in klinker 2 x 2 cm e l'intonaco Terranova, preservando i cromatismi originari.

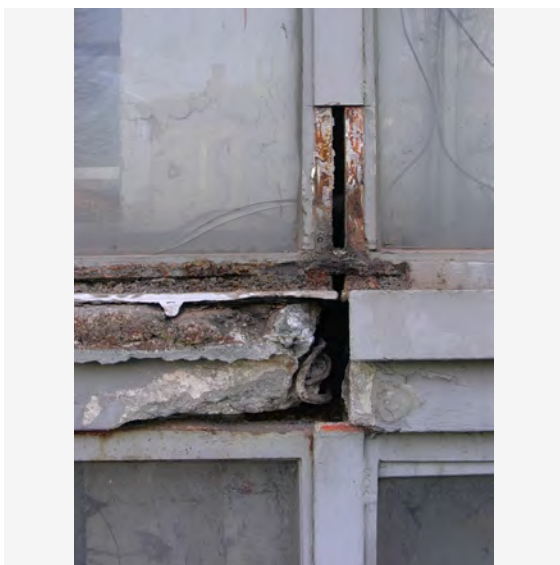
| 3 | 4 | 2. L'intercapedine della facciata a nord, verso via Jervis, prima del restauro (Studio Giacomelli Architetti) |

L'opera versava in cattive condizioni di conservazione in seguito a un lungo periodo di abbandono e a manomissioni legate all'adattamento degli spazi a nuove funzioni. Il sistema delle vetrate non era in grado di assorbire le dilatazioni termiche né di ovviare alla formazione di condensa nell'intercapedine, con la conseguente ossidazione dei telai in ferro.

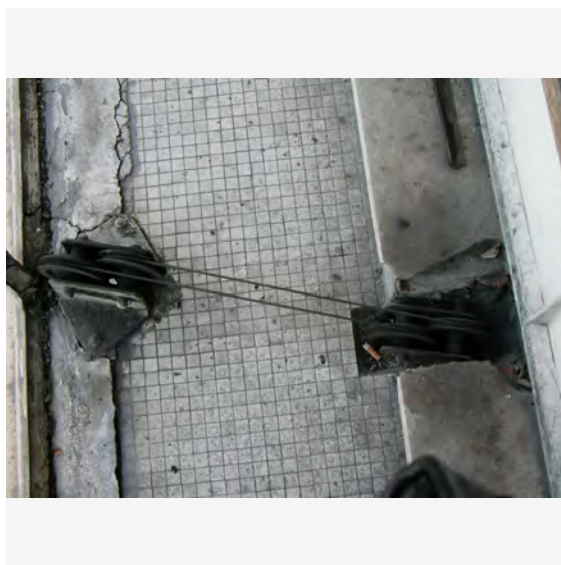
| | | 3. Saggio di verifica del degrado della facciata a nord in corrispondenza di un giunto di dilatazione (Studio Giacomelli Architetti) |

carbonatazione delle strutture in c.a. in prossimità delle facciate

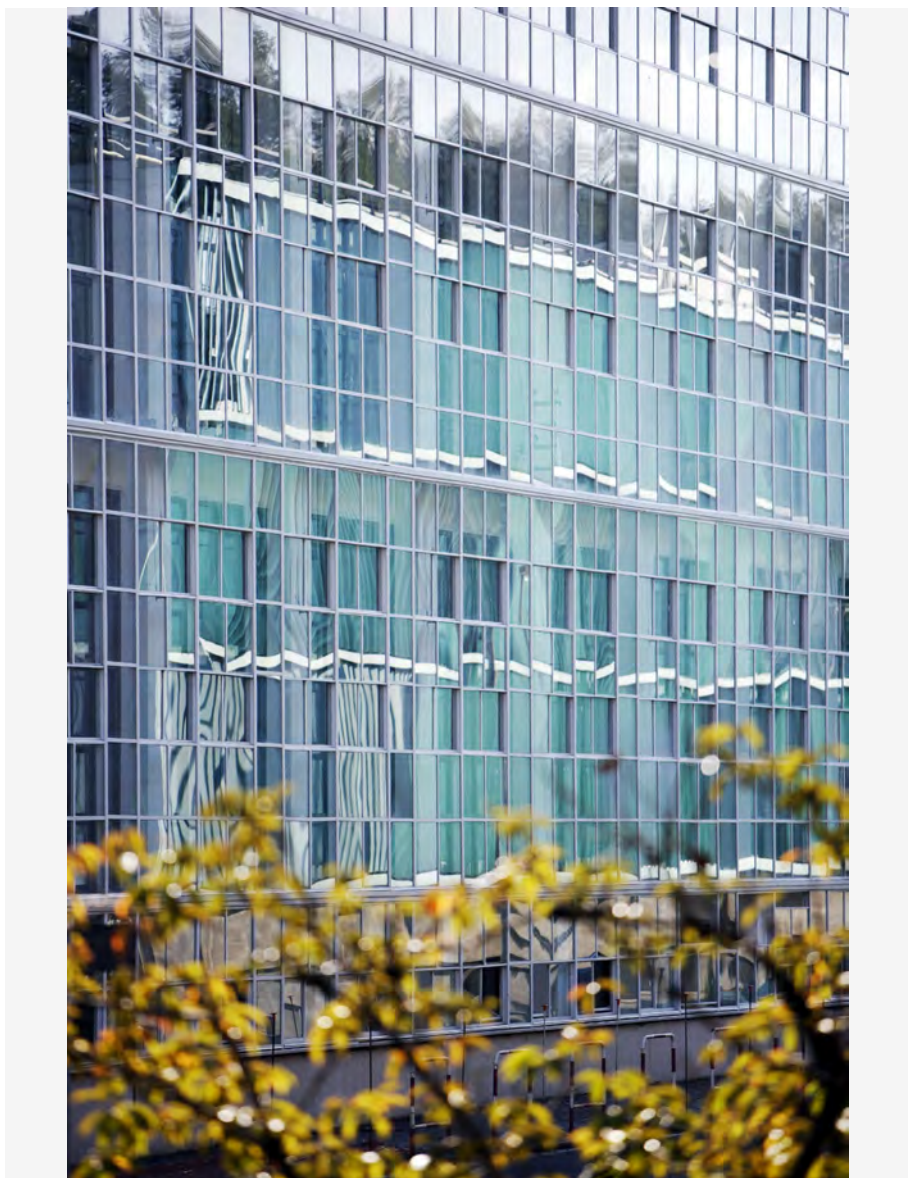
Il fronte su via Jervis dopo il restauro (Studio Giacomelli Architetti)

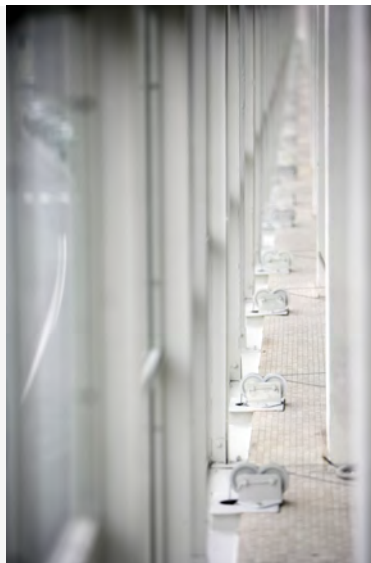
2

2. Il meccanismo di apertura della pelle esterna dopo l'intervento (Studio Giacomelli Architetti)

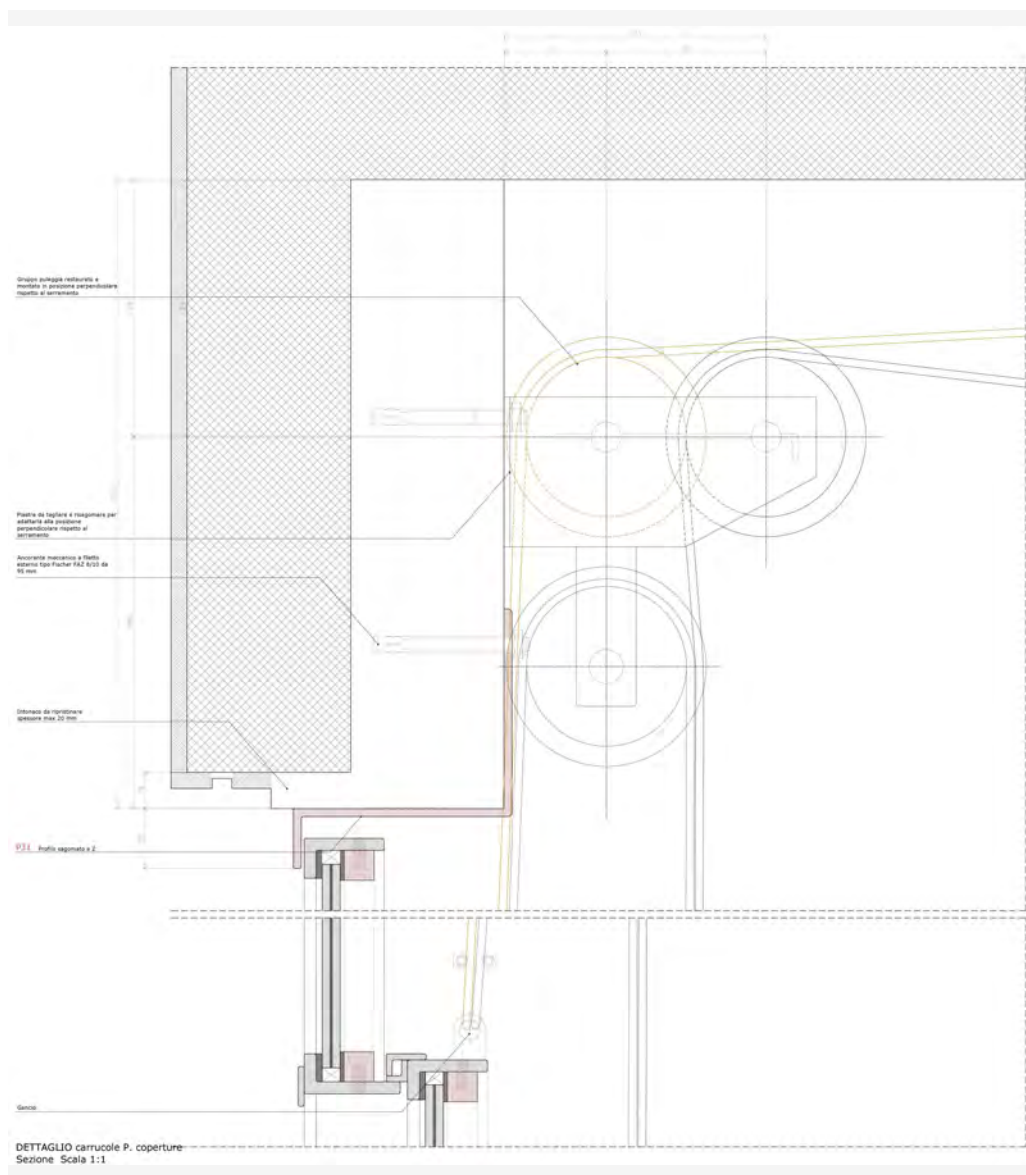
Indicazioni per il restauro delle carrucole (Studio Giacomelli Architetti)
