**Regione** Svizzera  
**Provincia** Cantone di Basilea-Città  
**Comune** Basilea  
**Indirizzo** loc. Iselin, Burgfelderstrasse 101

**progettazione** 1959-1962  
**realizzazione** 1963-1967  
**progettisti** Rickenbacher, Fritz  
 Walter Baumann

**committente** Dipartimento delle costruzioni di Basilea

**DESTINAZIONE D'USO**  
**- originaria** Ospedale e clinica geriatrica  
**- attuale** residenziale con servizi commerciali e collettivi

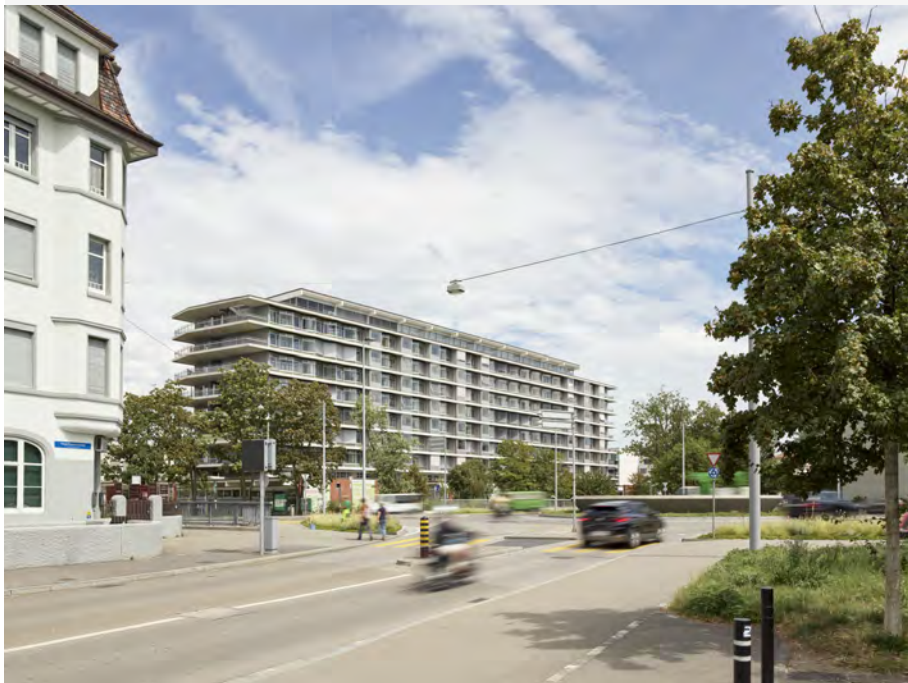
Vista della facciata sud dalla città (© Ariel Huber)

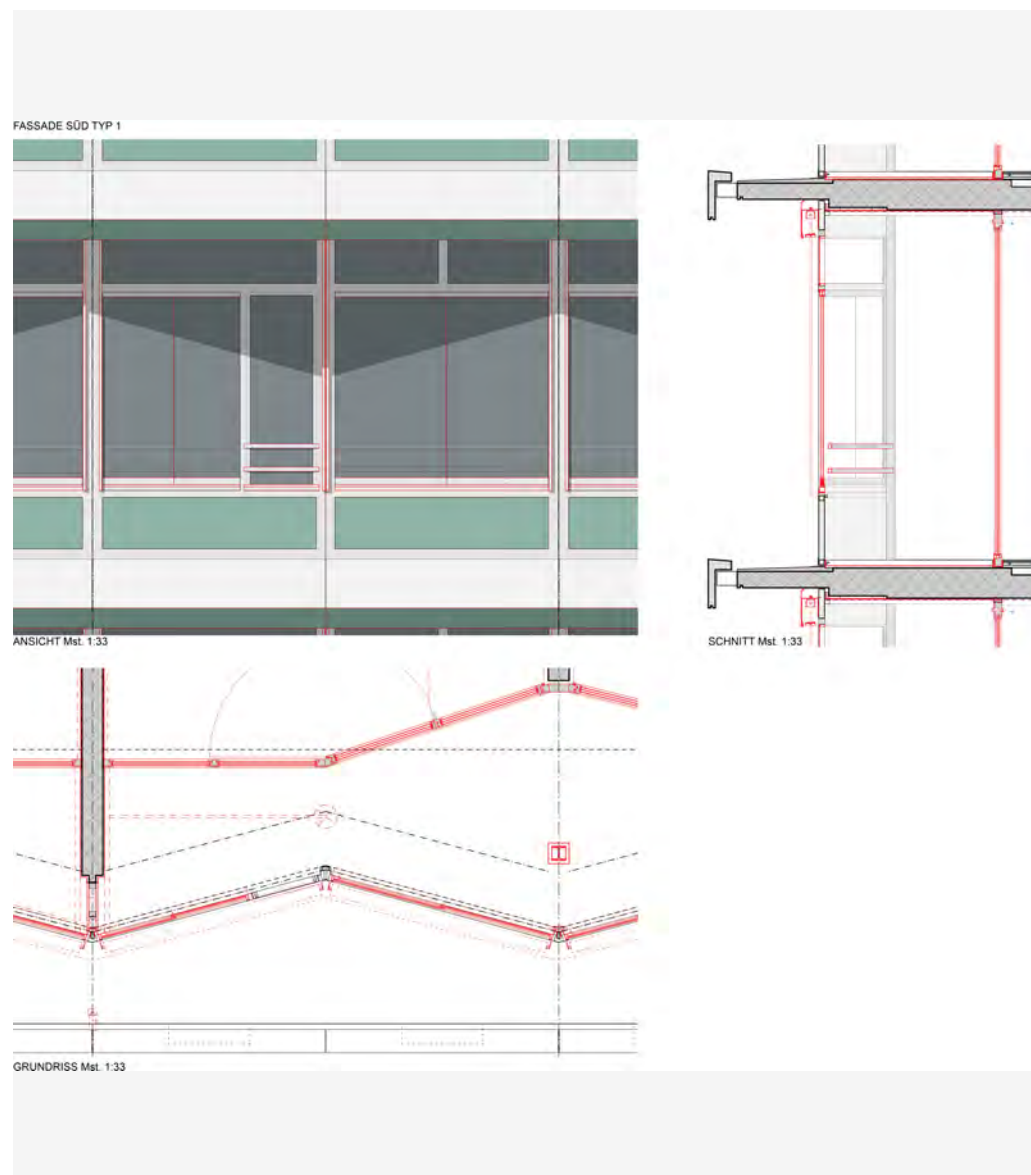
Pianta, prospetto e sezione di dettaglio della facciata sud, tipo 1 (Müller Sigrist & Rapp Architekten)

Sud: una nuova pelle in legno-alluminio a triplo vetro ( $U_g=0,60 \text{ W/m}^2\text{K}$ ), posta dietro la facciata piegata conservata, crea un filtro climatico non riscaldato. Nord: griglia in calcestruzzo conservata, 160 mm di lana minerale interna e finestre lignee a triplo vetro ( $U_f=1,40 \text{ W/m}^2\text{K}$ ); facciate  $U=0,16-0,19 \text{ W/m}^2\text{K}$ . La fascia in alluminio è sostituita da una replica a taglio termico. Copertura  $U=0,10-0,15 \text{ W/m}^2\text{K}$ ; soletta controterra  $U=0,25 \text{ W/m}^2\text{K}$ . Nell'attico, le schermature sono sostituite da un piano abitabile isolato con aperture circolari; schermature esterne integrate a sud per il controllo solare.

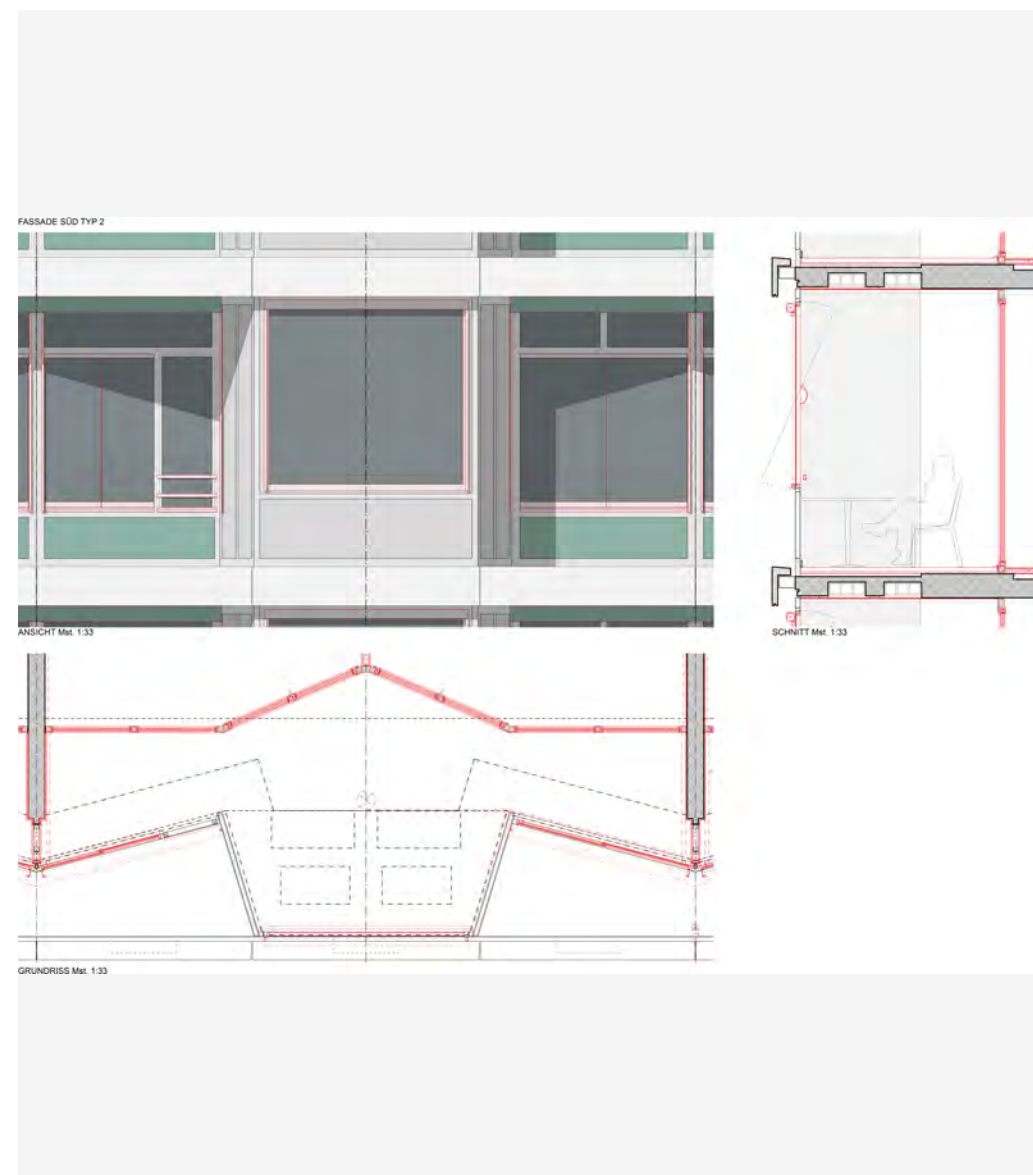
Pianta, prospetto e sezione di dettaglio della facciata sud, tipo 2 (Müller Sigrist & Rapp Architekten)
