Il Solomon R. Guggenheim Museum di Frank Lloyd Wright, completato nel 1959, è un'icona dell'architettura moderna. Concepito come un «tempio dello spirito», è stato progettato per esporre opere d'arte non oggettiva e rinnovare radicalmente l'esperienza museale. La sua identità deriva dall'incontro tra una geometria sperimentale, un programma espositivo innovativo e l'impiego inconsueto di materiali e procedimenti costruttivi industriali. La composizione comprende due organismi distinti: la Rotonda a spirale e il volume poligonale minore, originariamente denominato Monitor. La Rotonda si sviluppa attorno a una rampa elicoidale continua, che si amplia verso l'alto e avvolge un vuoto centrale alto 29,26 m, concluso da un lucernario a cupola vetrata. Questa configurazione genera un percorso espositivo ininterrotto: i visitatori osservano le opere procedendo lungo la rampa, senza la tradizionale successione di sale e scale. Il vuoto centrale, la luce zenitale e la continuità del percorso concorrono alla percezione unitaria dello spazio. La concezione wrightiana dell'architettura organica si esprime nella natura monolitica dell'edificio e nella continuità delle forme, concepite come un un

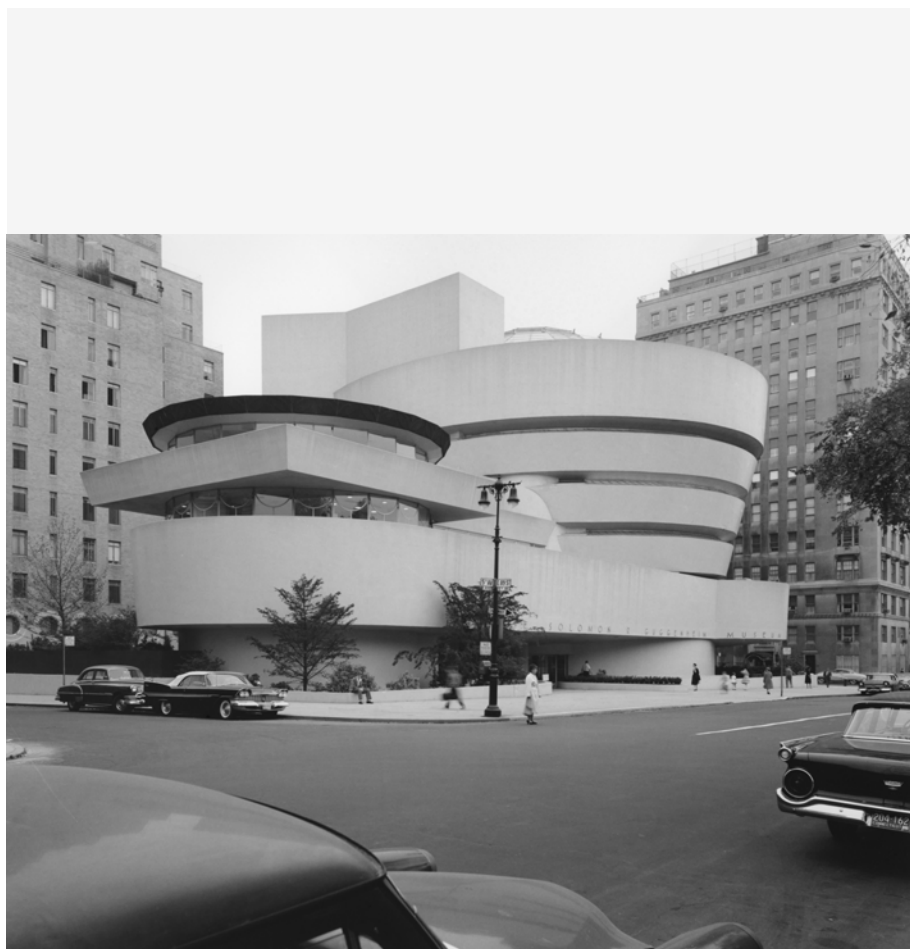
Vista del museo dalla 89th Street, 1959 (© Solomon R. Guggenheim Foundation – Fotografia di Robert E. Mates)

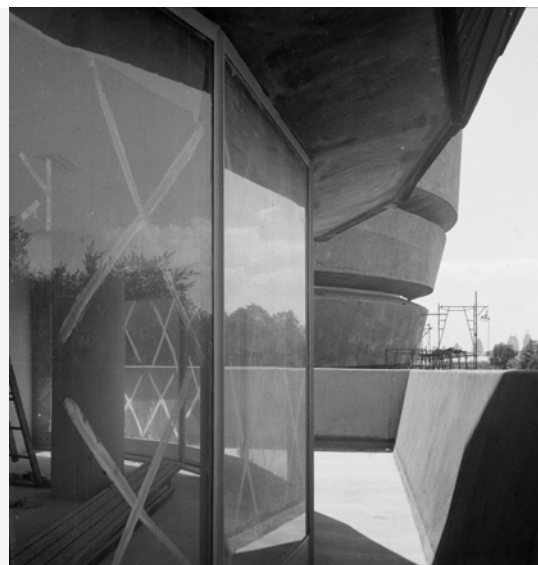
1. Vista dell'ingresso durante l'inaugurazione, 1959 (© Solomon R. Guggenheim Foundation – Fotografia di Robert E. Mates)
  2. Parete-finestra originale in acciaio con vetro singolo al quarto piano durante la costruzione. (© Solomon R. Guggenheim Foundation – Fotografia di William H. Short)

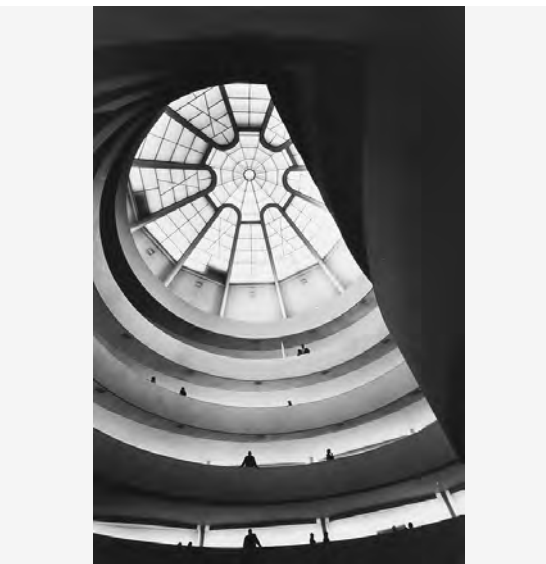
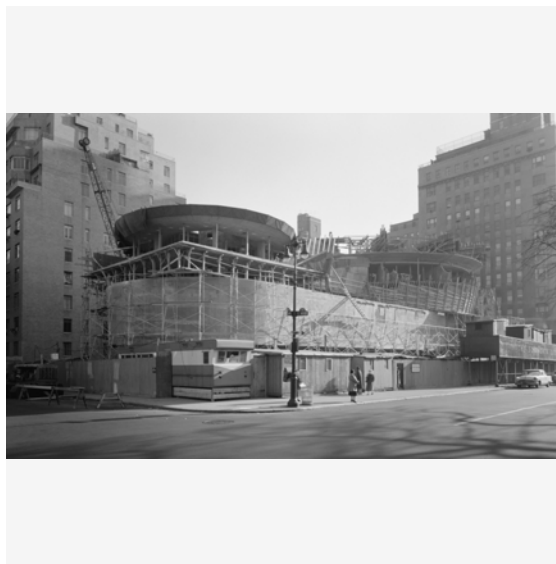
3. Fotografia storica interna della Rotonda e del lucernario (Library of Congress, Prints & Photographs Division, Balthazar Korab Collection (LC-DIG-ppem-00691) – Fotografia di Balthazar Korab)

4. Vista esterna del museo durante il cantiere, 1957 (Library of Congress, Prints & Photographs Division, Gottscho-Schleisner Collection (LC-G613-71615) – Fotografia di Gottscho-Schleisner, Inc.)

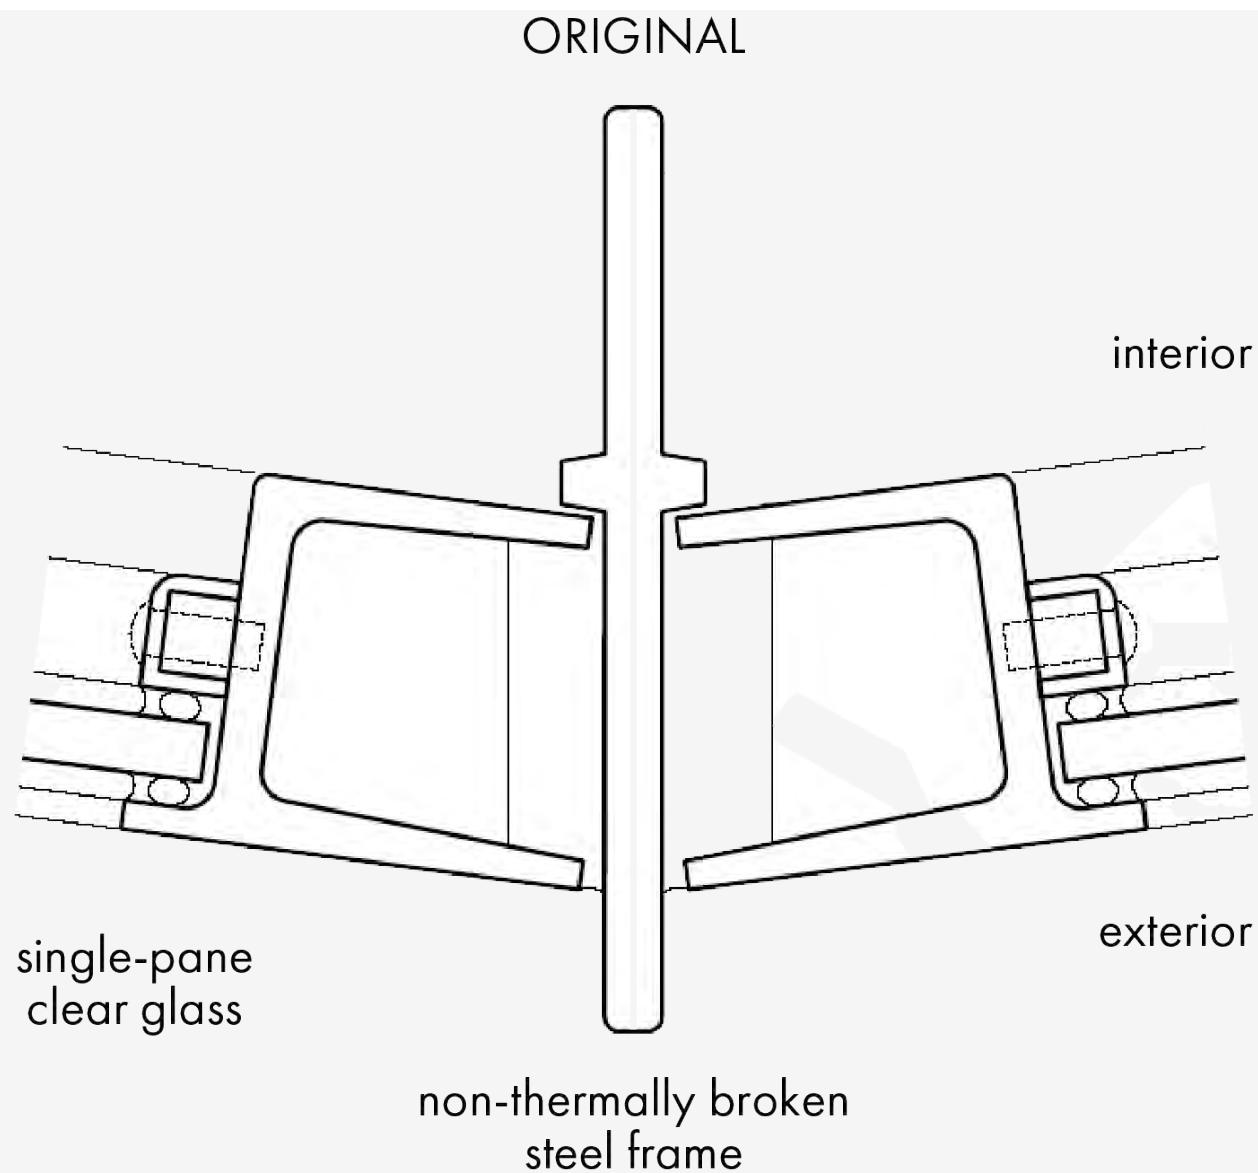
Dettaglio tipo originale della parete-finestra in acciaio senza taglio termico con vetro singolo  
(WASA/Studio A)

pareti vetrate non isolate a vetro singolo, con telai in acciaio zincato Henry Hope & Sons e finitura metallica verniciata.

vetrate non isolate e poco efficienti; impossibilità di mantenere il 50% di umidità relativa in inverno; formazione di ghiaccio sui telai; elevate dispersioni; limitazioni d'uso.

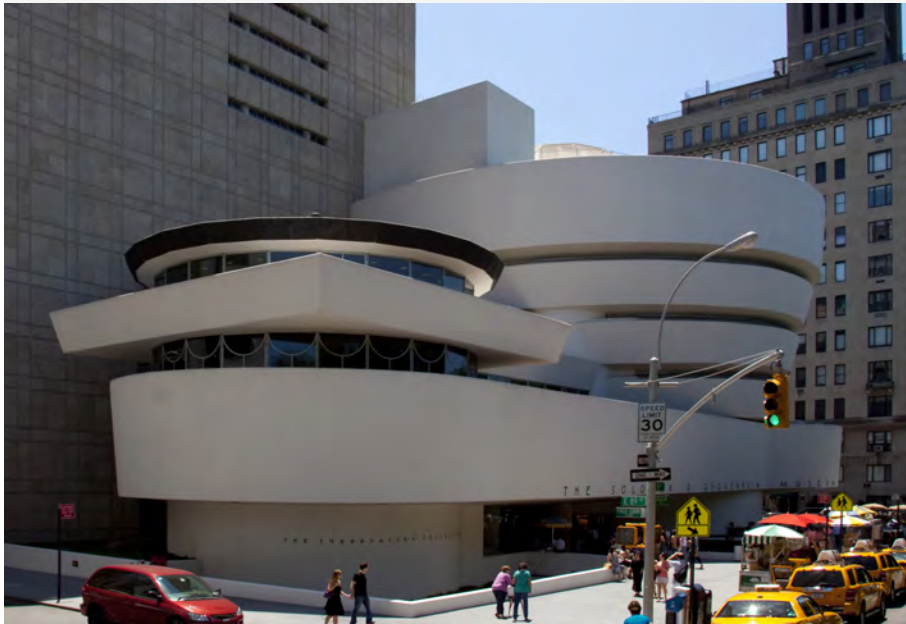
Vista del museo dalla 89th Street, 2010 (Tony Hisgett, da Flickr  
(<https://flickr.com/photos/hisgett/4688024865>), CC BY 2.0, immagine modificata)

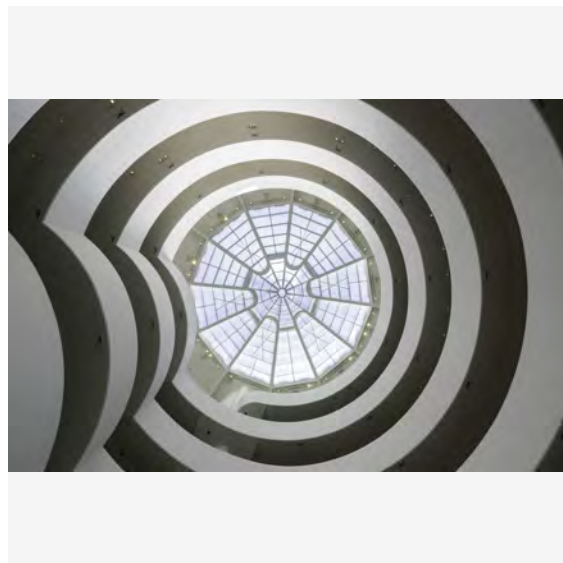
| 3 | 4 | 2. Vista interna della Rotunda e del lucernario sostitutivo conforme al disegno originale, 2018 (© Solomon R. Guggenheim Foundation – Fotografia di David Heald)<br>3. Vista interna della parete-finestra sostitutiva in acciaio a taglio termico al terzo piano, nello spazio riconvertito a café, 2016 (© Solomon R. Guggenheim Foundation – Fotografia di David Heald)<br>4. Vista interna della parete-finestra sostitutiva in acciaio a taglio termico al quarto piano, 2012 (© Solomon R. Guggenheim Foundation – Fotografia di Kristopher McKay) |

sistemi su misura in alluminio a taglio termico, coerenti con i profili originari; riduzione della luce naturale secondo i criteri contemporanei di conservazione preventiva.

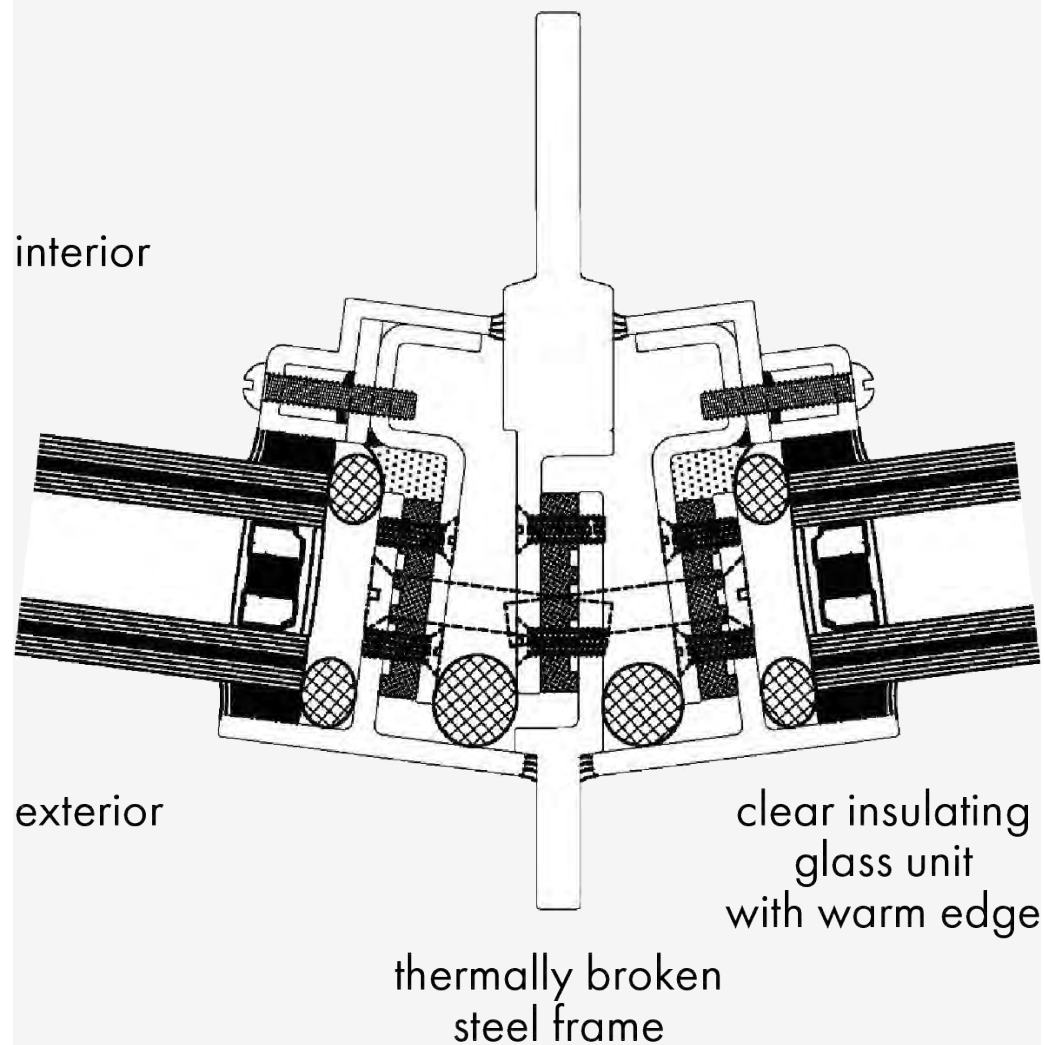
Dettaglio tipo della parete-finestra sostitutiva in acciaio a taglio termico con vetrocamera isolante (WASA/Studio A)

repliche su misura con telai in acciaio zincato a taglio termico; vetrocamera con argon, distanziatori warm-edge e rivestimenti basso-emissivi.

Fasce interne in polimero rinforzato con fibre di carbonio (CFRP) sulle pareti della rampa al sesto piano e giunti di controllo esterni. Rimozione dei rivestimenti; riparazione con malte polimero-modificate. Repliche su misura dei telai in acciaio a taglio termico, con vetrocamera low-e ad argon; lucernari in alluminio a taglio termico. Rivestimento vinilico elastomerico ad alto spessore, analogo all'originale. Barriera all'aria interna e isolamento in vetro cellulare nelle aree riparate. I sistemi non isolati sono sostituiti con soluzioni ad alte prestazioni, verificate mediante prove comparative.

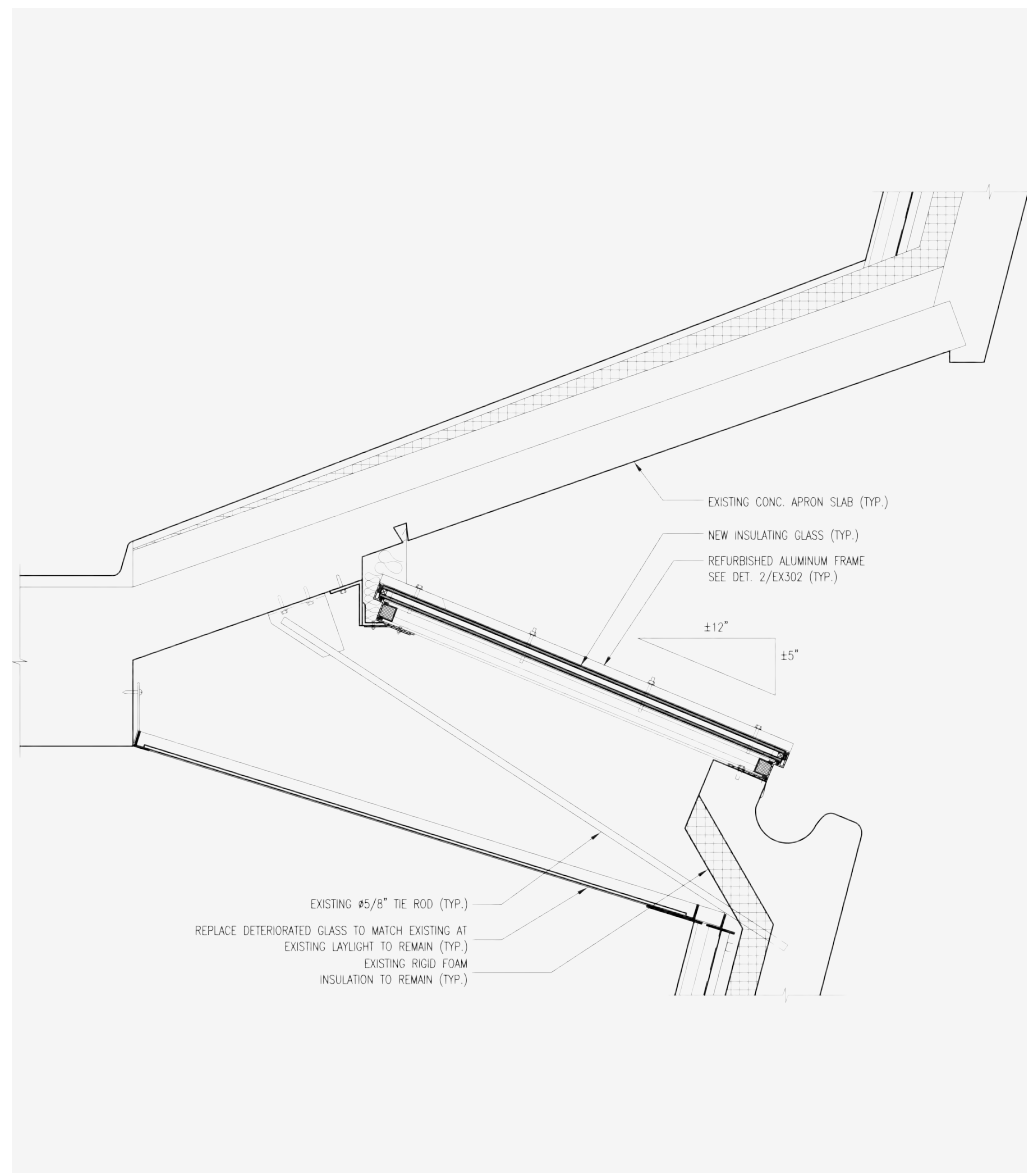
Dettaglio del lucernario della Rotonda tra il terzo e il quinto piano con nuovo vetro isolante e recupero del telaio in alluminio (WASA/Studio A)

unità in alluminio a taglio termico realizzate su misura, conformi a disegno e profilo originari.
