### Descrizione del progetto originario

## Dati generali dell'intervento

## Condizioni generali di conservazione prima del restauro

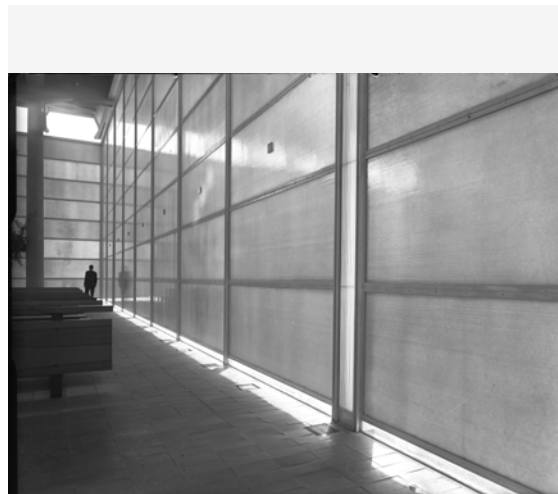
| | | 3. Facciata d'ingresso a sud-est prima dei lavori, 2010 (Per gentile concessione della Fondazione Aldo Pio Favini e Anna Gatta - Fotografie di Marco Introini) |
