**Regione** USA  
**Provincia** Connecticut  
**Comune** New Canaan  
**Indirizzo** 798-856 Ponus Ridge Road

**progettazione** 1945-1947  
**realizzazione** 1948-1949  
**progettisti** Johnson, Philip  
 Richard Kelly (progettazione illuminotecnica), James Fanning (progettazione paesaggistica)

## Dati generali dell'intervento

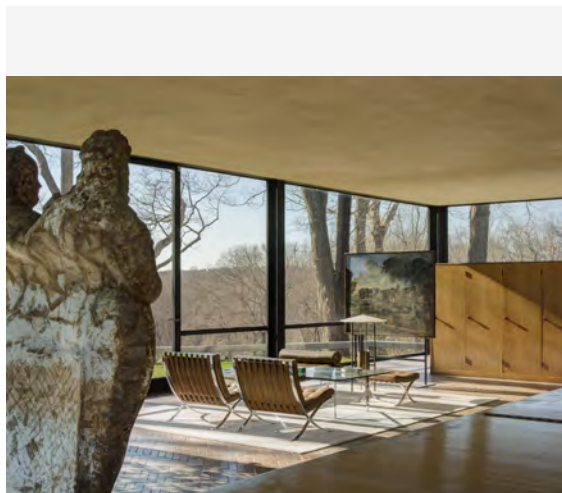
Nel 2015 il soffitto intonacato, esteso per circa 167,2 m², presentava un marcato cedimento, dovuto a fissaggi inadeguati e alla scarsa qualità del sistema di supporto originario. Il distacco dagli elementi di copertura interessava metà della superficie e impediva l'apertura di due delle quattro porte vetrate. Lo strato superficiale dell'intonaco conteneva inoltre amianto. Nel 2019 due grandi pannelli di vetro si sono fessurati per sollecitazioni termiche legate alle differenze di temperatura e alla rigidità del telaio, con rischi per la sicurezza e conseguenze estetiche.

Fessurazione delle vetrate, cedimento del controsoffitto.

Il processo progettuale, avviato con lo studio strutturale del 2015 sul controsoffitto, ha integrato i disegni di Johnson del 1948, i registri delle prime sostituzioni, le ispezioni in situ e le analisi di Silman Engineers. Le indagini hanno individuato la perdita di connessione tra i fissaggi e l'orditura della copertura e le tensioni termiche responsabili della rottura delle lastre da 9,5 mm. Il confronto tra soluzioni ha privilegiato il vetro stratificato da 14,3 mm rispetto a una sostituzione standard, conciliando la conformità ANSI con la capacità portante dei profili storici in acciaio. La valutazione energetica è rimasta secondaria alla sicurezza; sigillanti siliconici e nastri di tenuta hanno comunque migliorato la protezione dagli agenti atmosferici rispetto al mastice tradizionale. Il cantiere è stato programmato tra dicembre e marzo per ridurre l'impatto sulle visite e sulle attività pubbliche.

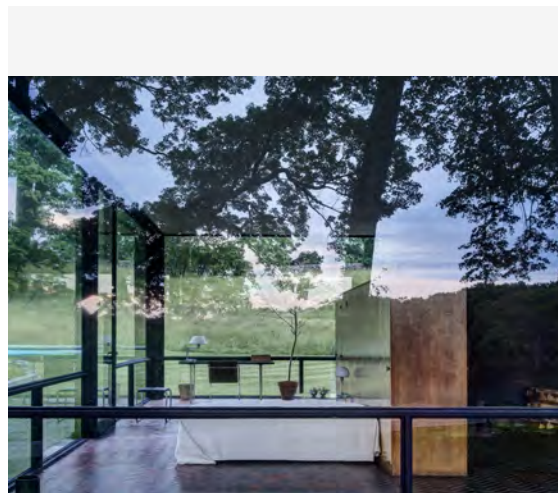
L'edificio è sottoposto a sollecitazioni ambientali a causa dell'involucro vetrato al 90%. Le grandi lastre sono soggette a stress termici dovuti alle forti escursioni di temperatura del clima del Connecticut. Inoltre, la rigidità del telaio in acciaio e gli urti accidentali di animali contro le superfici vetrate hanno portato a rotture ricorrenti.

| 3 | 4 | 2. Installazione delle protezioni esterne in corrispondenza delle vetrate fessurate, 2019 (Per gentile concessione di The Glass House – Fotografia di Michael Biondo, CC0) |

Sostituzione di due lastre fessurate con vetro stratificato di sicurezza dello spessore di 14,3 mm e strato intermedio in PVB, conforme agli standard ANSI; sigillanti siliconici, nastro per vetrate e drenaggi per contrastare la corrosione; telai e fermavetri smontati, puliti e ridipinti; nuovi sigillanti, nastri e drenaggi nelle sedi dei profili.

Il vetro dello spessore di 9,5 mm è stato sostituito con lastre stratificate di sicurezza da 14,3 mm con uno strato intermedio in PVB. Sono stati impiegati sigillanti siliconici e nastri di tenuta ad alte prestazioni e realizzati fori di drenaggio nelle sedi di alloggiamento delle lastre, per contrastare la corrosione e l'opacizzazione del vetro. Il sistema di fissaggio del controsoffitto è stato adeguato, ripristinando la piena operatività delle porte. L'intero telaio in acciaio del 1949 è stato pulito e riverniciato con una finitura nera uniforme, migliorandone la durabilità nel rispetto dei caratteri originali.
