Ampliamento delle Officine ICO, il fronte nord e l'angolo su via Monte Navale (Associazione Archivio Storico Olivetti, Ivrea)

## Dati generali del progetto

## Dati generali dell'intervento

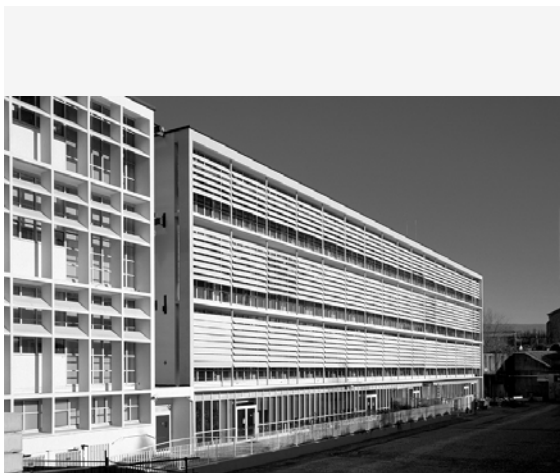
| 1 | 2 | 1. Facciata a vetri della sede delle officine ICO su via Jervis (Associazione Archivio Storico Olivetti, Ivrea) |

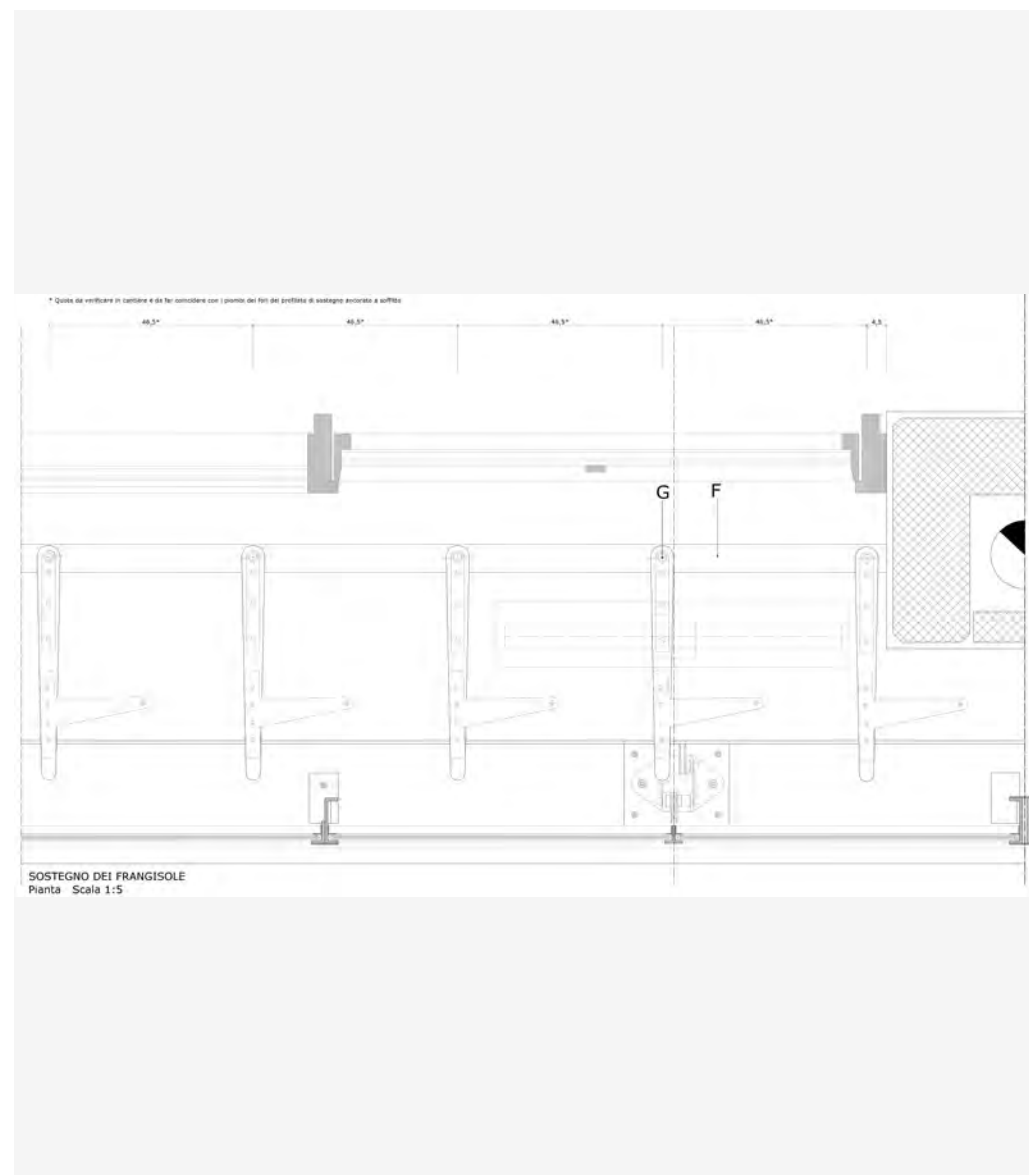
Sezione orizzontale dei frangisole sui fronti interni sud ed est (Studio Giacomelli Architetti)
