**progettazione** 1955-1957  
**realizzazione** 1958-1960  
**progettisti** Van Eyck, Aldo  
 Joop van Stigt

Il Burgerweeshuis, progettato da Aldo van Eyck tra il 1955 e il 1960, costituisce un manifesto fondativo dell'architettura strutturalista. Sito nell'allora periferia rurale di Amsterdam, il complesso è stato concepito come una «casa simile a una città» e una «città simile a una casa», per conciliare la dimensione domestica dell'individuo con la scala collettiva della vita urbana. Il progetto rifiuta i rigidi dogmi funzionalisti del primo Movimento Moderno in favore di un'organizzazione decentrata e non gerarchica, interpretata da Van Eyck attraverso l'«estetica del numero». La configurazione spaziale è governata da una griglia ortogonale di 3,36 m, matrice generativa di un impianto labirintico assimilabile a una casbah. Il sistema modulare articola 328 unità minori e otto spazi comuni di maggiori dimensioni, ciascuno identificato da una propria cupola in calcestruzzo. I moduli sono riuniti in quattro ambiti funzionali disposti attorno alla corte centrale d'ingresso: padiglioni per i bambini più piccoli, padiglioni per i ragazzi, uffici amministrativi e ali di servizio. Il p

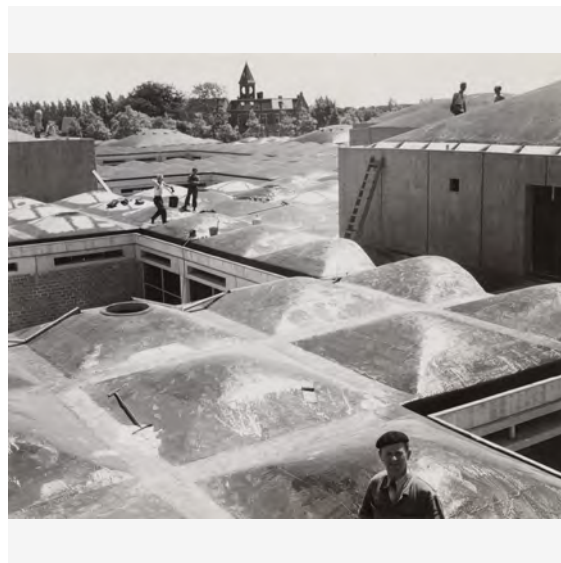
| | | 4. Vista delle coperture durante il cantiere, 1959 (Stadsarchief Amsterdam – Fotografia di J.M. Arsath Ro'is) |

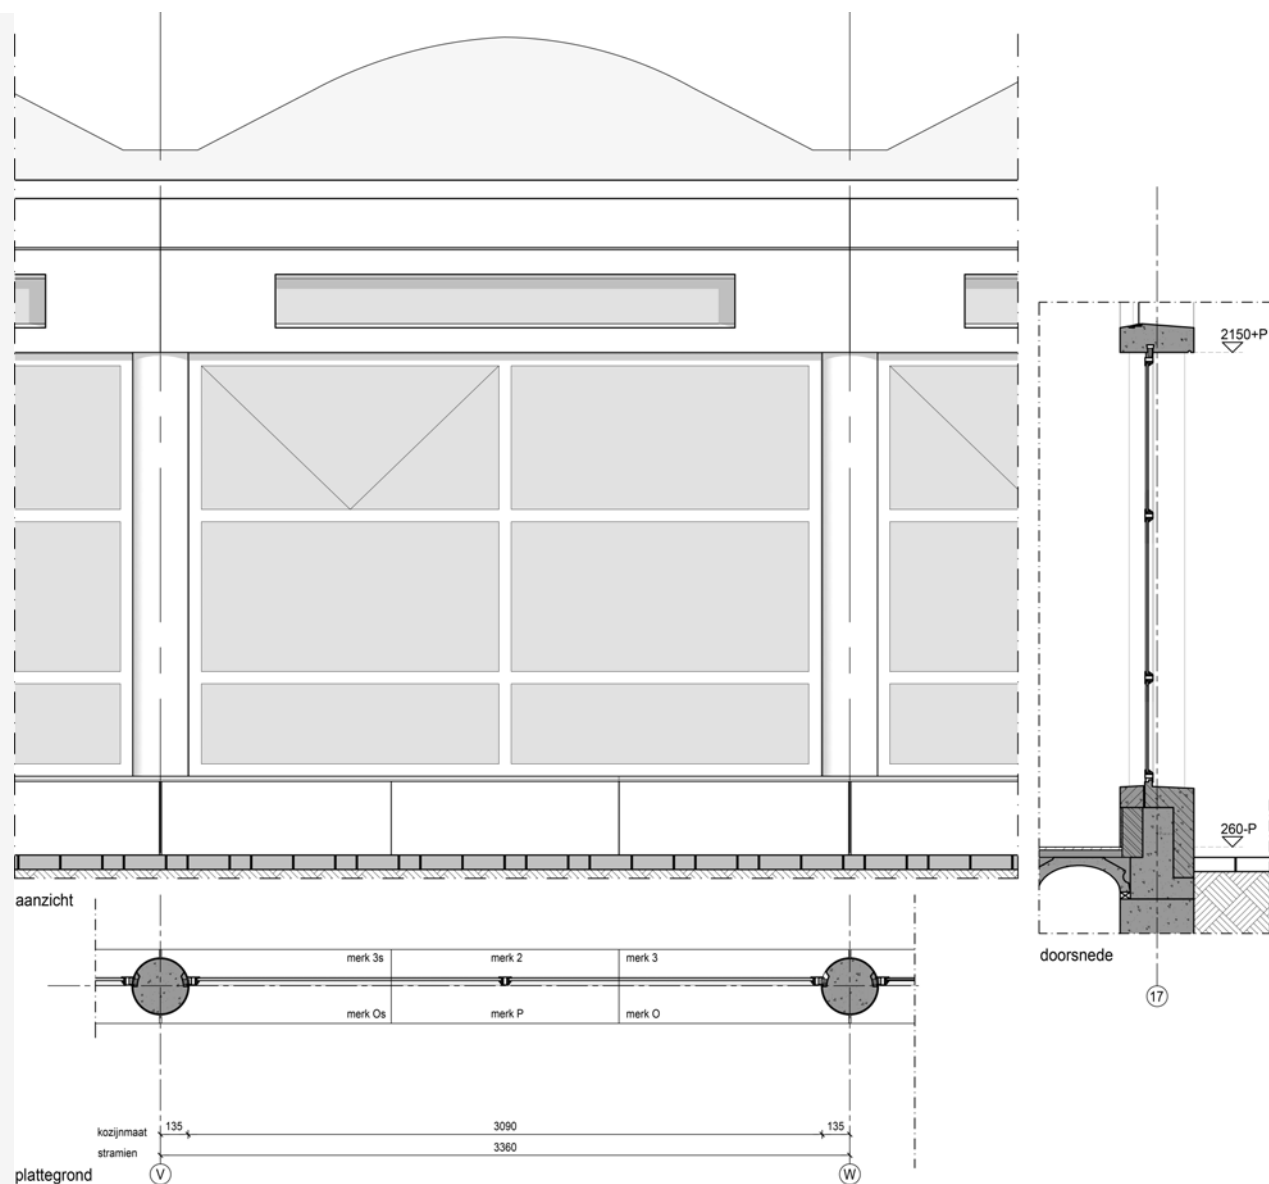
Dettaglio in pianta, sezione e prospetto della facciata preesistente in corrispondenza del nuovo ingresso  
(WDJArchitecten)

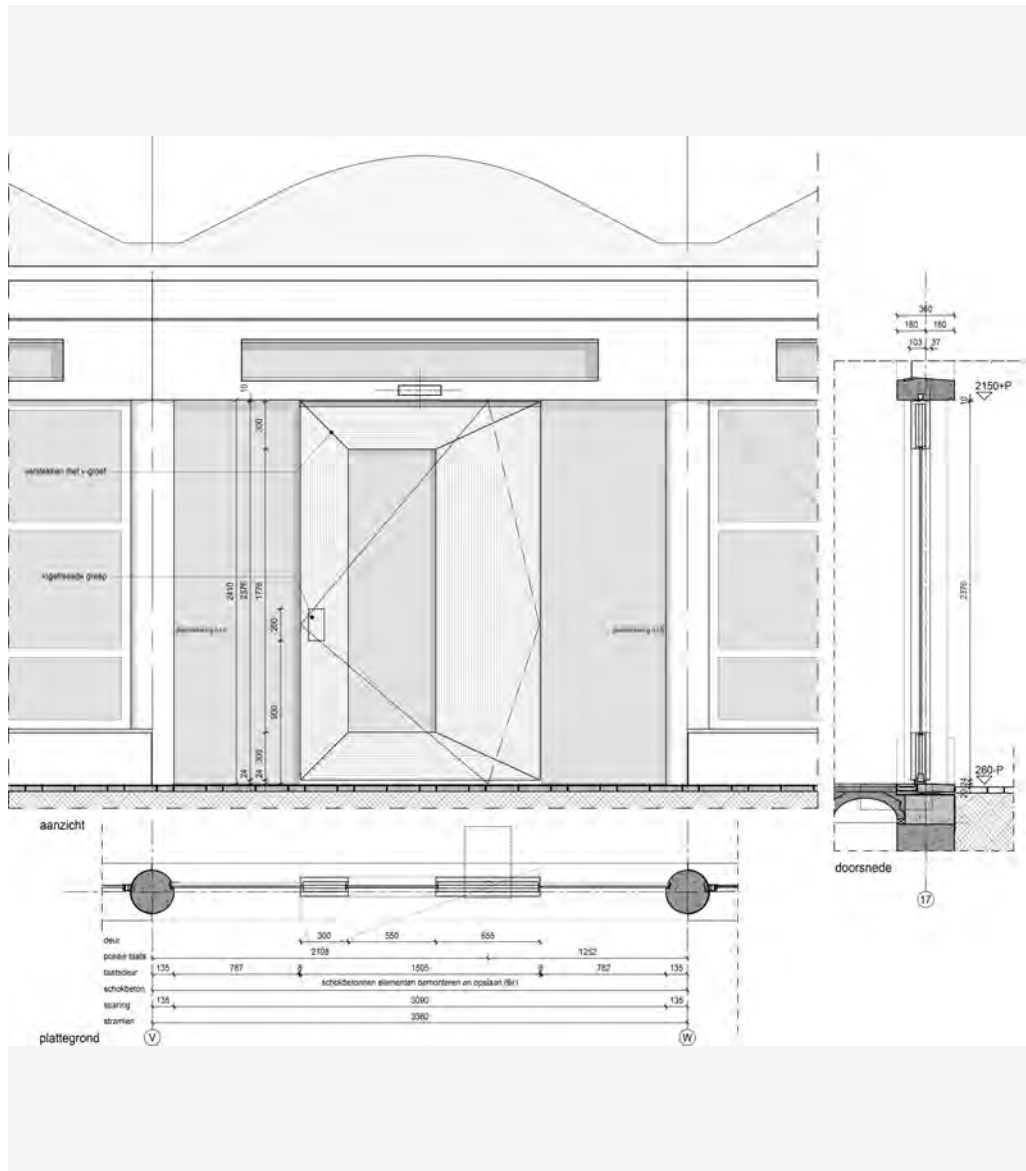
Dettaglio in pianta, sezione e prospetto della nuova porta d'ingresso (WDJArchitecten)
